INFORME DE VISITA DE INSPECCION TERMOGRAFICA

MADRID

Proyecto: "Cubierta en Madrid"

AISLAMIENTO DE CUBIERTA PLANA

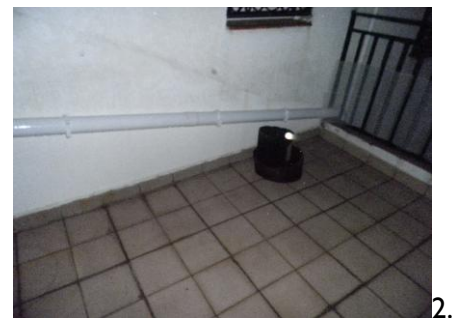
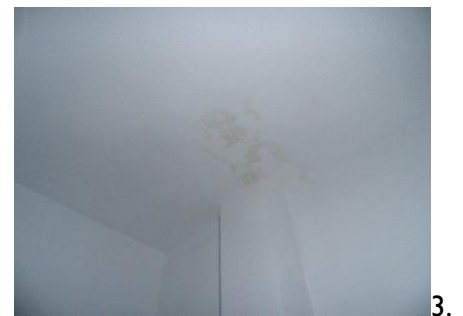
Concretamente esta zona caliente coincide con la zona de humedades de la foto 3 y 4. Se observa una gran pérdida térmica en la zona de viga, pero ciertas zonas intermedias también tienen pérdidas térmicas. Estas zonas se presentan con la pintura escamada y despegada sin existir goteo.

La conclusión es la de que el aislamiento térmico en ciertas zonas ha perdido su eficacia y presenta humedad con un aumento de su transmitancia térmica Λ .

1. Utilizar un aislante que presente los siguientes requisitos:
 - a. Impermeable al agua
 - b. Impermeable al vapor de agua
 - c. Resistencia a la compresión
 - d. A1
 - e. Alta inercia térmica

2. El descriptivo base propuesto para aislar térmicamente consiste en:
 - a. Adhesivo en Frio PC
 - b. FOAMGLAS en espesor conforme a informe Glasta
 - c. Lamina Bituminosa de Impermeabilización de 3 kg reforzada
 - d. Lamina Bituminosa auto protegida mineral de 3 kg reforzada
 - e. Acabado: Posibilidad de utilizar Plots de suelo técnico, Ajardinada, solado, Auto protegida, EPDM, etc.

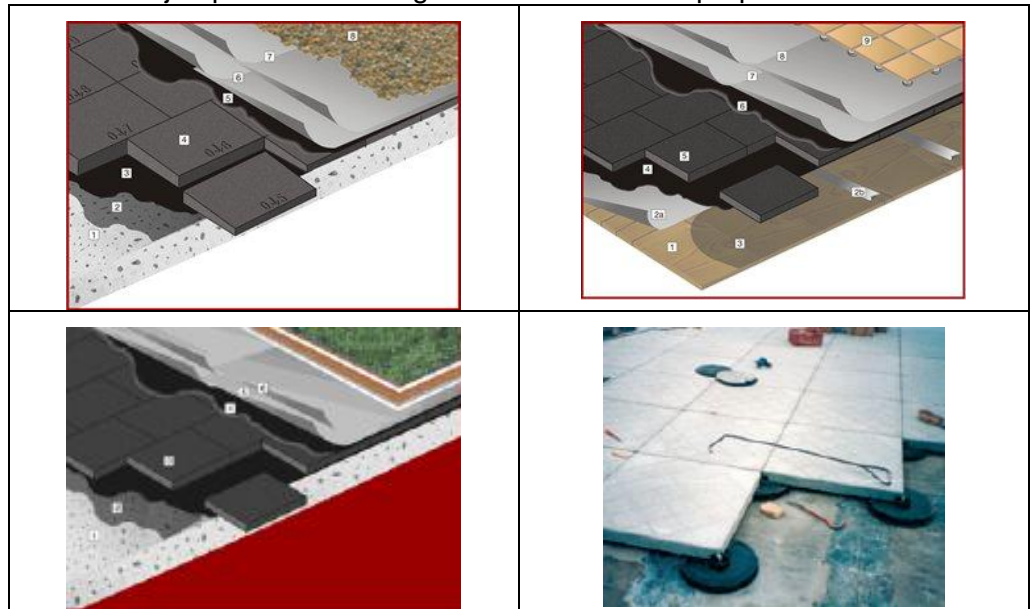
A título de ejemplo incluimos algunos de los diseños propuestos:
